内子座 藝於遊

屋根まわりの木部の解体①

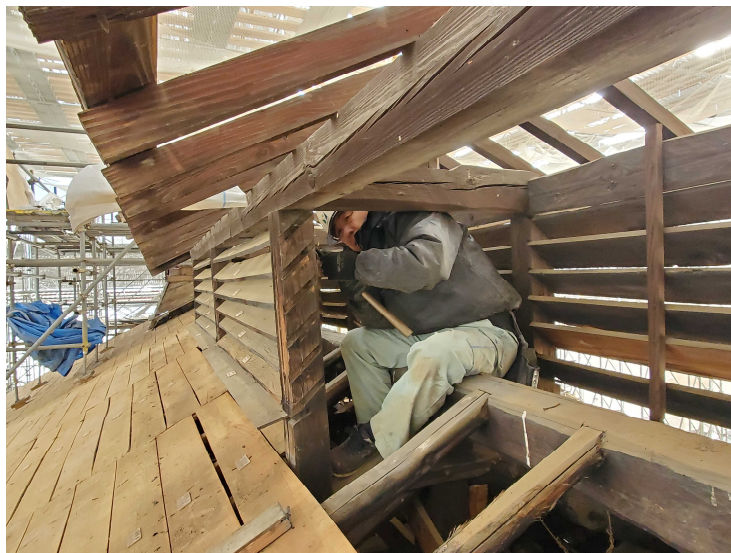
続いて着手したのが大屋根の越屋根部分です。越屋根は野地板だけでなく、ガラリと呼ばれる通風部分の板も解体されました。すぐ下の写真はその様子です。内子座の棟木に腰かけての作業です。なんだかうらやましい！

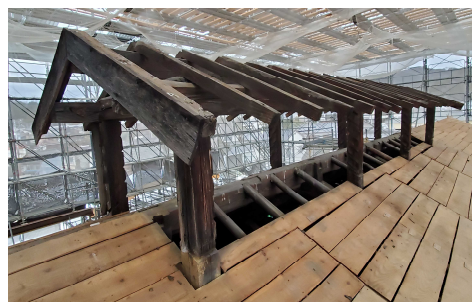
▲野地板解体後の太鼓櫓と骨組みとなった越屋根の様子
