内子座 藝於遊

屋根まわりの木部の解体③

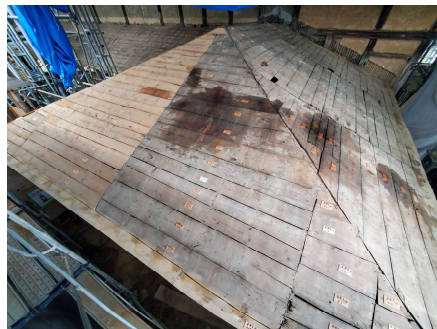
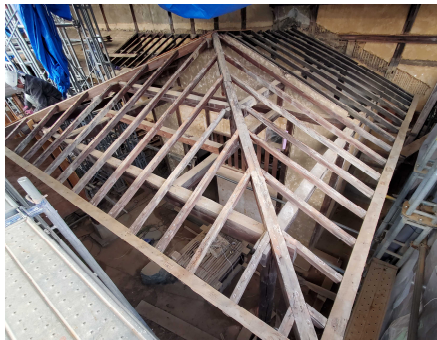
左の 2 枚の写真は、茶風呂と呼ばれる場所の屋根の様子です。上が野地板解体前で、下が解体後になります。この部分も昭和の復原修理工事の際に、屋根下地材は修理されていますが、南面は古材が使われています。上の写真の右側（古材）と左側（新材）で野地板の色が違うのがわかるでしょうか。

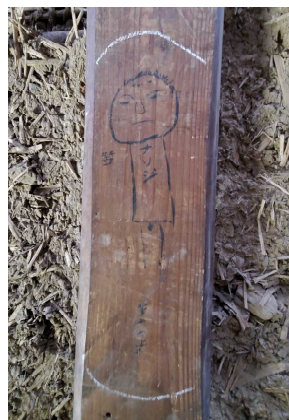
◀左の写真は、舞台上手の 2 階の柱に残されていた墨書きです。誰がいつ書いたものかは不明ですが、大屋根の野地板がなくなり、明るくなった内子座ではっきりと見えるようになりました。“ナンジ”と胴体部分に書かれているように読め、命名ナンジ君、内子座の新たなキャラクターになるでしょうか？

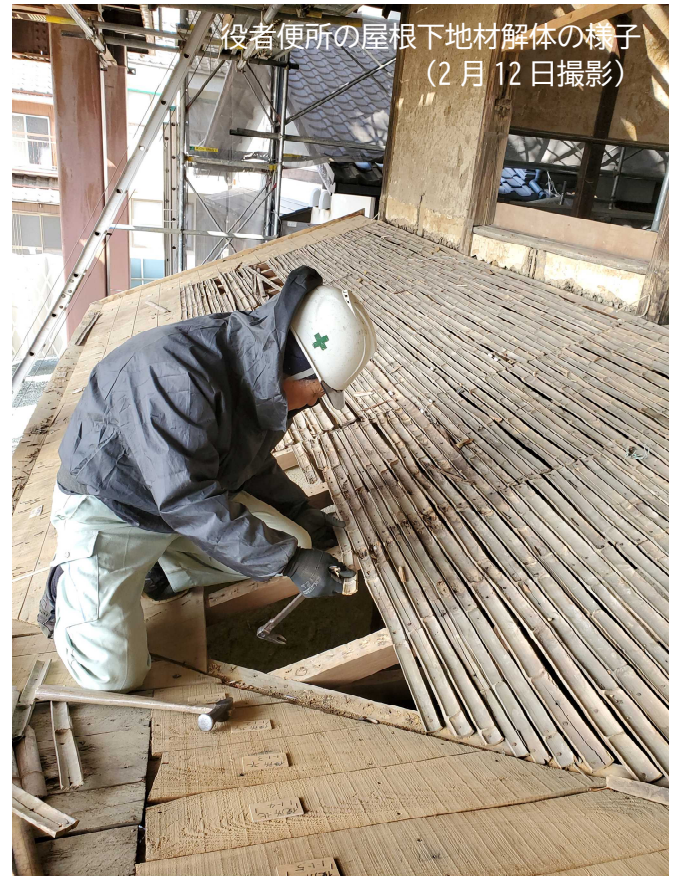
令和 8 年 2 月 12 日、舞台西側にある役者便所（大道具搬入口）の屋根下地材解体が始まりました。この屋根の下地材には、内子座創建当時のように竹が使用されており、昭和の復原修理工事を記録した『内子座 80 の年輪』にも、“屋根下地は当初は竹下地であるが、役者便所裏にのみ残し、他はすべて野地板下地に替え”と記述されています。これまで解体してきた野地板は、昭和の時の新たな材ですが、中には内子座のどこかで使われていたと思しき転用材もあったりと、保存修理解体ならではの面白さもありました。

役者便所の屋根下地材解体の様子
(2 月 12 日撮影)
