# 内子座 藝於遊

## 屋根まわりの木部の解体④

## 大屋根垂木の一部解体

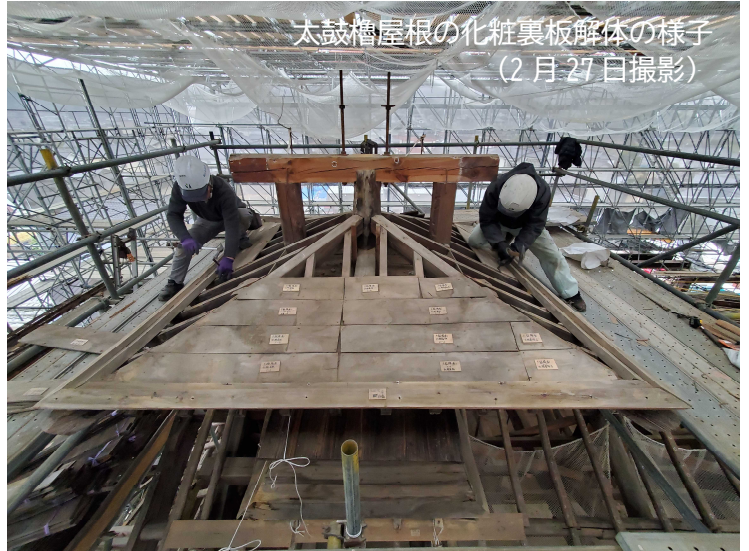
太鼓櫓屋根の化粧裏板解体の様子  
(2月27日撮影)

令和8年2月27日、太鼓櫓の化粧裏板が解体されました。屋根野地板の解体が完了し、その後、各所の化粧裏板や面戸板などが解体されていきましたが、それもいよいよ終盤。この日は、最後となる太鼓櫓の化粧裏板が解体されたほか、太鼓櫓や東西櫓の懸魚も解体されました。

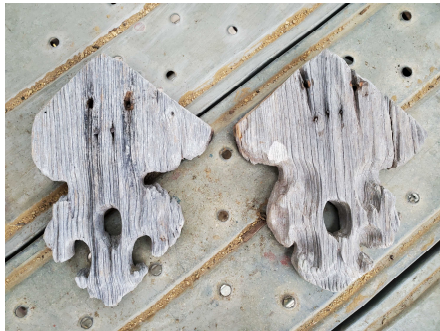
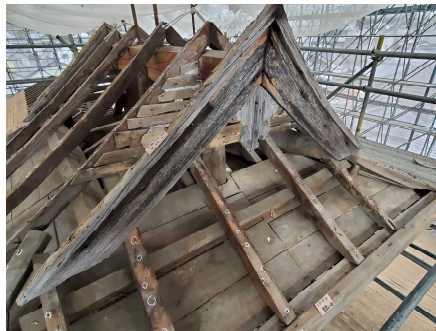
◀太鼓櫓の懸魚（左）と、懸魚が解体される前の太鼓櫓（右）。確かにイカの形に見えなくもない（笑）。

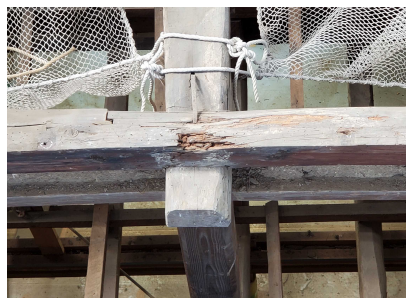
▲一部に腐食が見られる軒桁

令和8年3月2日、今年度最後の解体作業となる大屋根東面の一部の垂木が解体されました。これは、軒桁の一部に破損が見られ、その部分を修理するための解体作業です。

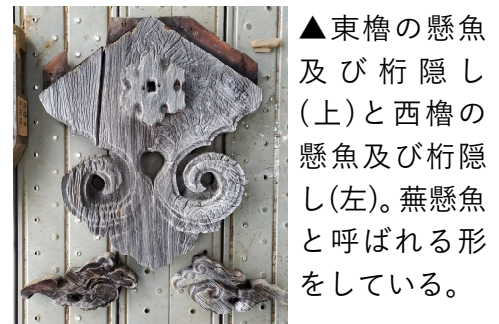
▲東櫓の懸魚及び桁隠し（上）と西櫓の懸魚及び桁隠し（左）。蕪懸魚と呼ばれる形をしている。

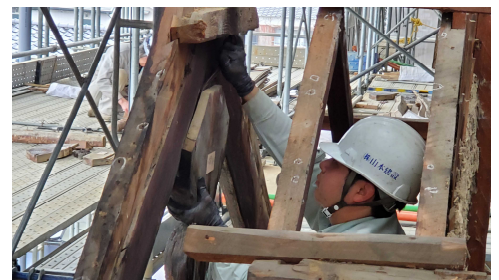
▲東櫓の懸魚解体作業の様子
