# 内子座 藝於遊

## 瓦の調査

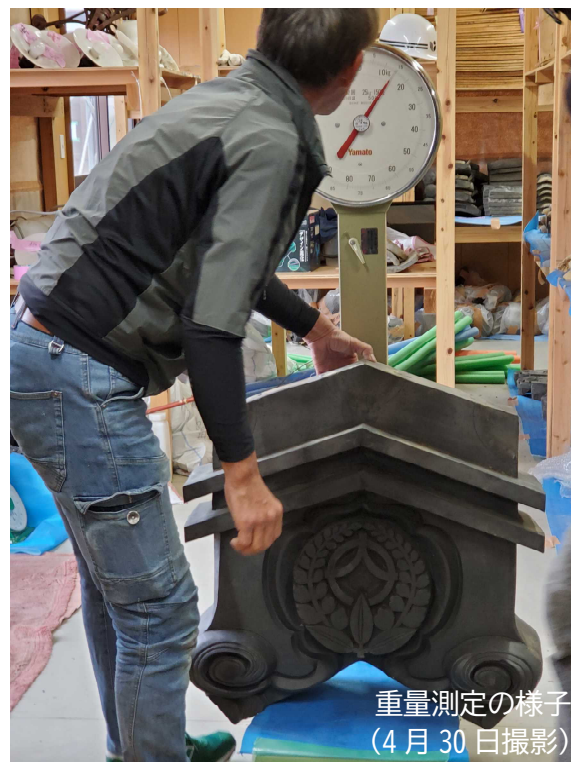
令和8年4月30日、瓦の身体検査（！）が行われました。というのは比喻ですが、内子座の鬼瓦をはじめとする役物瓦の一つ一つが体重計に乗せられ、重さが計られていました。

重量測定の様子  
(4月30日撮影)

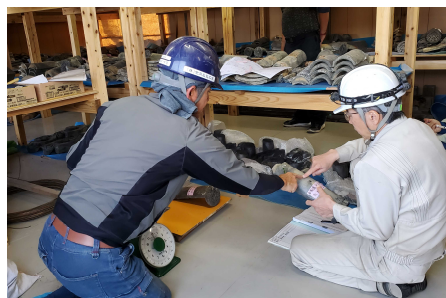
▲写真左：新しく焼く瓦の見本となる瓦を選択するため調査している。写真中：見本となった瓦を再度調査・確認している様子。写真右：瓦の調査シート。どのように対応していくかが細かく書かれている。

また、新しく焼くための見本となる瓦も選定が進み、それらの瓦について、重量を含めた調査が行われました。見本となる瓦は、大正時代に焼かれた創建当初のオリジナルの瓦から選ばれ、金型作製の工程へと移っていきます。なお、再使用する瓦も、焼き直しの作業が行われます。

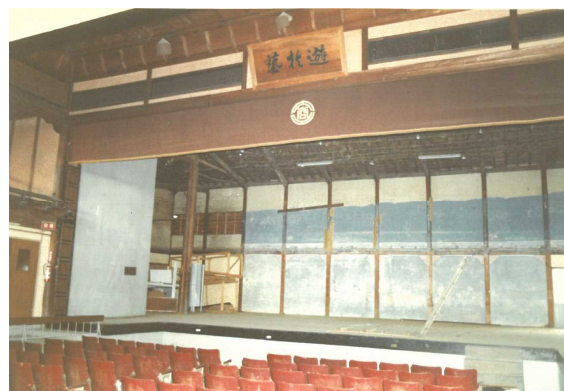
昭和の復原改修工事に入る前に撮影された写真（右）では、舞台北側の壁が青く塗られている写真がありました。なぜ青かったのか、理由ははっきりしていませんが、いつの時代かに舞台背景として塗られたのでしょうか。今回、舞台北側床付近の解体をしたところ、当時の壁の破片が出てきました。歴史を物語ってくれる大切なかけらです。

▲昭和57年頃撮影と思しき内子座内部。商工会館ながら映画館時代のいすも健在。
