# 内子座 藝於遊

## 壁補強板取付用付け貫の取付

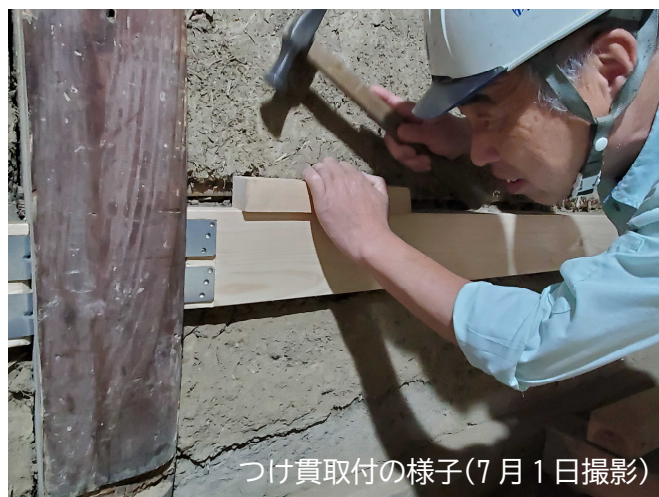
令和8年6月後半から、壁補強用のポリカーボネート板を取り付けるための下地材の取付が始まりました。付け貫と称される木材を補強される壁に取り付けていきます。これは補強を予定している壁のおよそすべてに取り付けられていくとのこと。まず着手したのは、舞台北側の内壁で、柱の両サイドに金具が取り付けられ、そこへ木材がはめ込まれていきます。内子座の壁は真壁づくりで厚みはそれほどないため、付け貫を加工するのミリ単位での細かい調整をしながら作業が進みます。ここでも職人技が光りを放ちます。

つけ貫取付の様子(7月1日撮影)

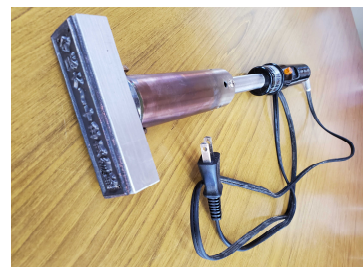
保存修理工事で新しくなった木部に付けられる焼印が完成しました。内子座では、昭和58～60年の復原修理工事やその後の活用整備工事においては単に西暦の年号のみの焼印が押されていましたが、重要文化財の保存修理ではこういったスタイルが一般的だそうです。工事完成後にどこかで見られるかも？
