# 内子座 藝於遊

## 補強用ポリカーボネート板

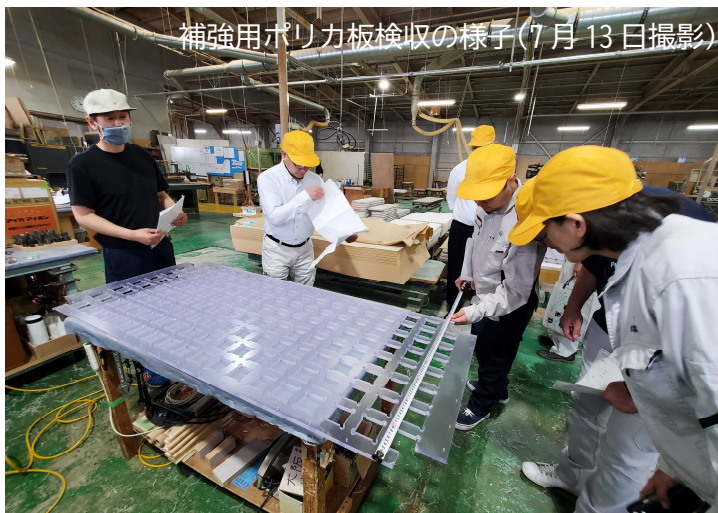
補強用ポリカーボネート板検収の様子(7月13日撮影)

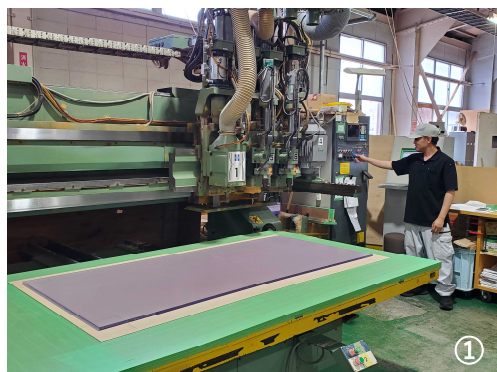
①

①ポリカーボネート板が旋盤加工用の機械に設置されます。②及び③は樹脂用の刃物によって板が削られていく様子です。場所によって刃物を変えて削っていきます。5 種類の刃が使われます。④完成したばかりの板。1 枚の板を完成させるのに約 1 時間かかります
