# 内子座 藝於遊

## 壁補強板取付用調整材の取付

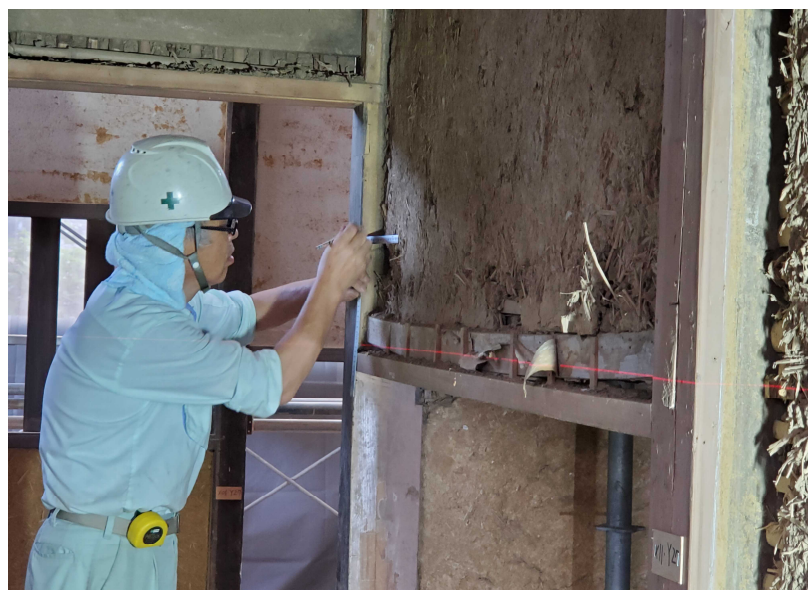
▲写真上：調整材を製作するため寸法を取っている様子。水平を出し、差し金を当てて採寸する。▲写真下：製作された調整材。写真ではわかりづらいが、斜めに削り取られた薄い角材の数々である。どの壁の、どの柱の、どの面に、上下左右をどの向きに取り付けるのか記されている。

令和 8 年 7 月に入り、壁補強用のポリカーボネート板を取り付けるため、6 月後半から始まった付け貫取付に続いて、木の調整材取付が始まりました。何を調整するかというと、簡単にいえばポリカーボネート板と柱や梁との隙間の調整です。内子座の柱や梁は経年変化や材料の形状により、水平、垂直ではない部分があるため、ポリカーボネート板を水平、垂直に取り付けられるように薄い板を使用し角度を調整します。同じ角度が一つとしてない調整材を製作するのも、職人の技です。

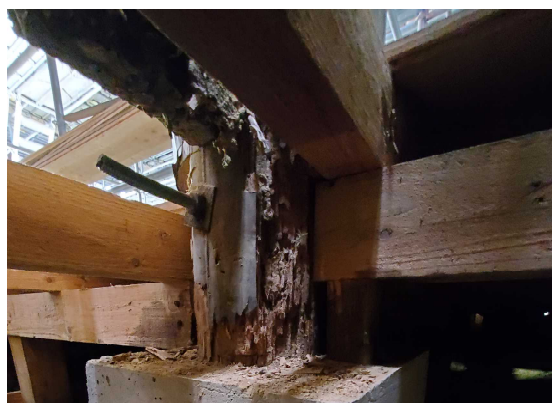
解体作業が終わり、調査を進める中で、木部の腐食部分が明らかになってきました。上の写真は義太夫床の丸柱の根元部分です。これ以外にも、東西棧敷にある丸柱の根本や西櫓 1 階の土台となる柱など、主に建物基礎と接する木部に腐食が進んでいることが確認できました。今後、腐食部分を取り除いていき、改めてどのように補修するかが決められます。
