# 内子座 藝於遊

## 荒壁塗り①

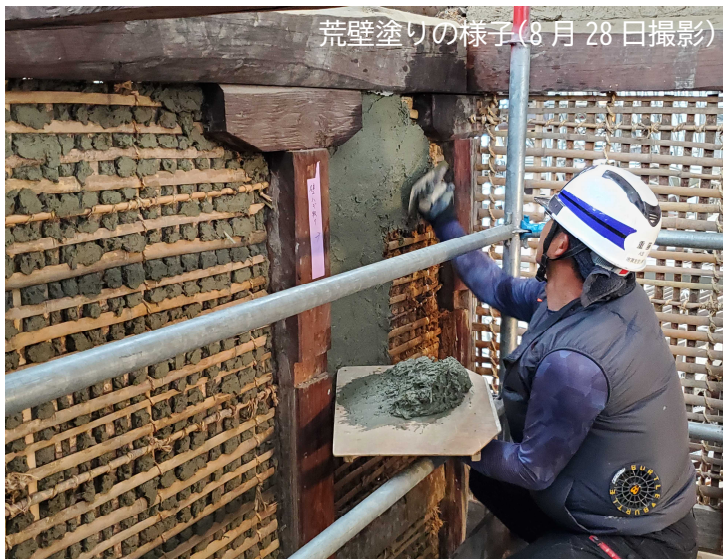
令和8年8月後半から、荒壁塗りが始まりました。荒壁塗りもいろいろなシーンがありますが、大きくは2種類。竹小舞から修理して新しく塗る壁、補強のため片側の土を落とした壁です。右の写真は、左側1/3部分は竹小舞を新しくして、写真の反対側（外壁側）を新しく塗った壁部分、真ん中は竹小舞と外壁側はもとのままで、写真側（内壁側）を新しく塗っている壁部分、そして右側1/3は竹小舞が新しくなり、これから両面を塗っていく壁部分になります。

今回の保存修理工事では壁面での補強を施していくため、土を塗るのも通常とは異なります。ポリカーボネート補強板をとりつける面は、荒壁も竹小舞が隠れる程度の厚みで塗る必要があります、通常よりも薄く仕上げる必要がありますが、熟練の技できれいに仕上げられています。また、壁の復旧工事は土づくりから始まります。この土には、内子座から解体された壁土の一部も再利用されています。110年の時を経て生まれ変わりがつながらつながら内子座に感動です。

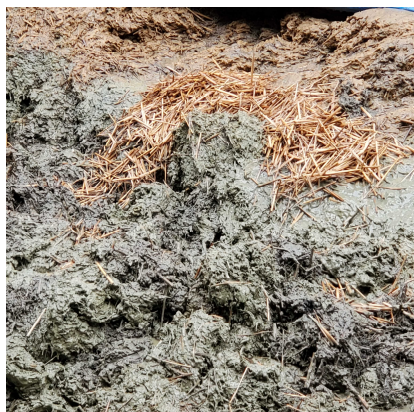
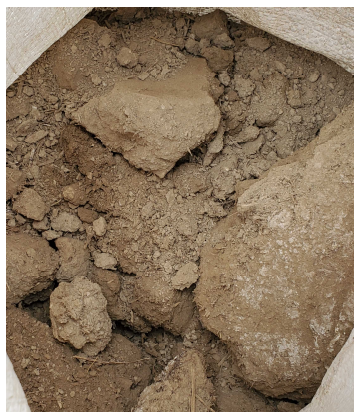
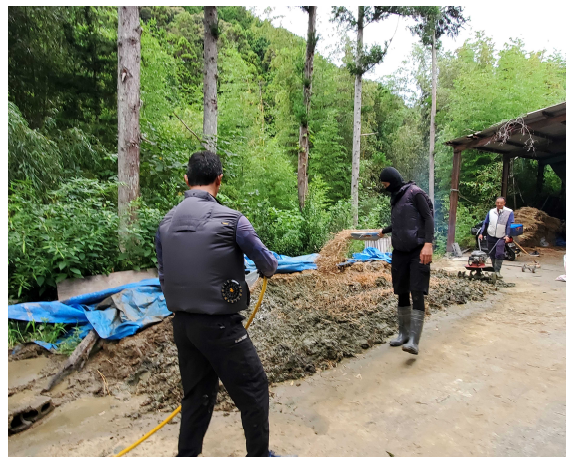
▲写真左：荒壁用の土。藁すさを加え、土を練りながら半年ほど寝かせ仕上げていく。▲中：内子座から解体された壁土。風化が進み粘りがなくなっているが、新しい土と混ぜ合わせることで新しい命が吹き込まれる。▲右：土を練っている様子。藁すさと水を混ぜ合わせるのには、耕運機が活躍している。

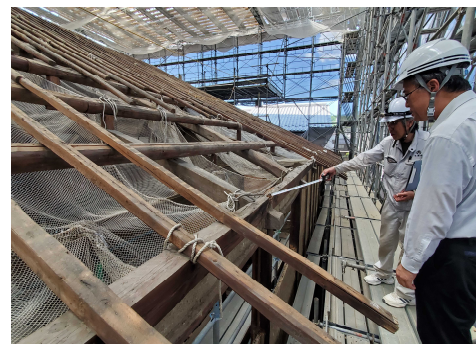
令和8年8月21日、文化庁調査官を招いて修理等に関する指導を仰ぎました。解体工事が完了し調査をする中で、これまで見えなかった新たな補修部分がでてくるなどし、それらに関する修理方針について指導していただいたほか、補強に関する細かな点についても確認を進め、工事へのGoサインをいただきました。
