# 内子座 藝於遊

## 棧瓦用金型製作

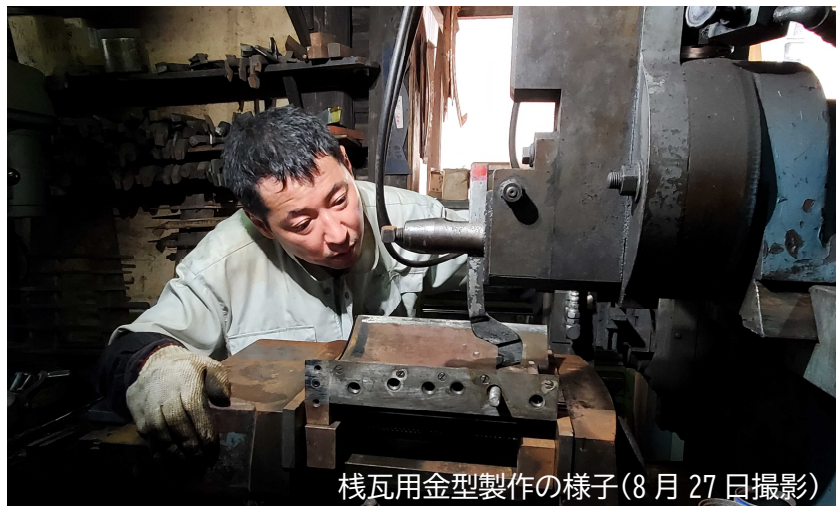
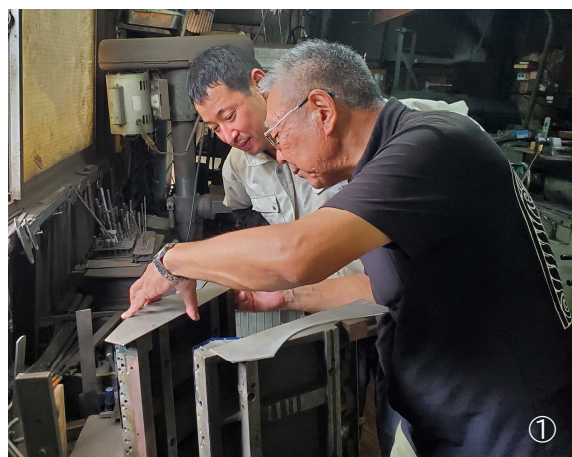
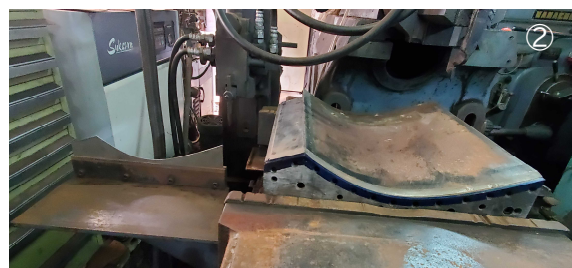
棧瓦用金型製作の様子(8 月 27 日撮影)

金型製作にあたり、内子座で使用されていた瓦と同じ形の瓦が製作できるよう、瓦のカーブ曲線を再現した鉄板プレートを作成されていて、この日はその確認から始まりました。内子座の棧瓦は、一般的な棧瓦よりもカーブの角度が深いとのこと。これから削っていく金型のもとに合わせながら、その角度を確認するなどしていました（写真①）。その後、鉄板プレートや金型のもとを昭和 49 年製の機械にセッティングし（写真②）、削りの作業が始まりました。写真②において、左側にカーブ曲線が再現された鉄板プレートが設置され、その角度を読み取って、右に設置した金型のもとが削られていきます。瓦の弓なりと山なりの両面を削るには 1 日半から 2 日ほどかかるそうです。
