# 内子座 藝於遊

## 壁補強用真鍮板の加工・取付

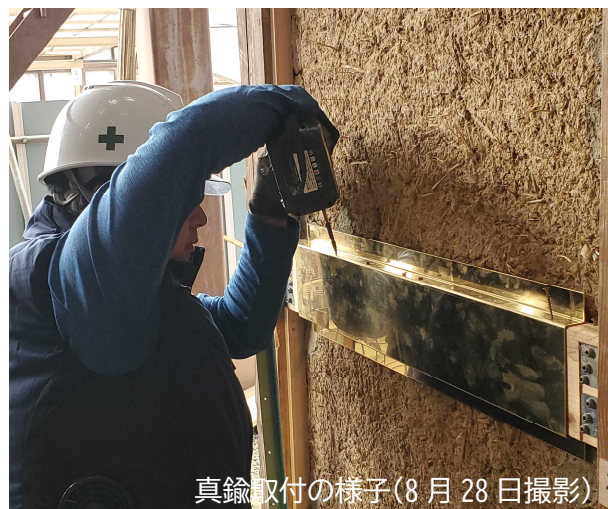
令和8年8月28日、内子座に大量に運ばれた真鍮の加工が行われ、壁への取り付けが始まりました。壁補強用にポリカーボネート板を取り付けていきますが、さらにその性能を活かせるよう、ポリカーボネート板を取り付ける四方に真鍮を取り付けることになっていて、内子座の壁のサイズに合わせて切断加工されていきます。その後付け貫や、隙間調整用に取り付けられている木の調整材に取り付けられ、ポリカーボネート板の取付準備が整っていきしました。

真鍮取付の様子(8月28日撮影)

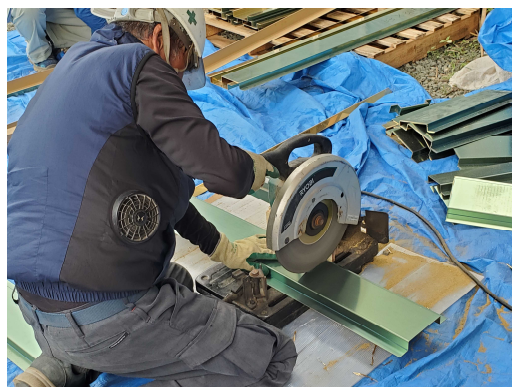
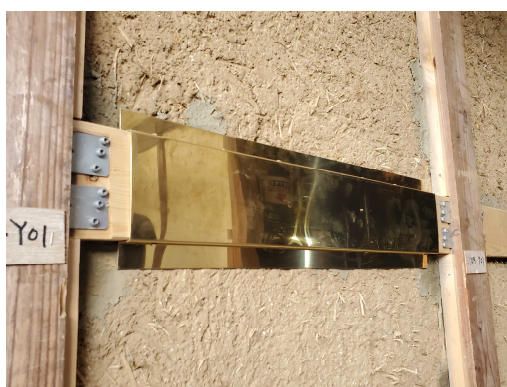
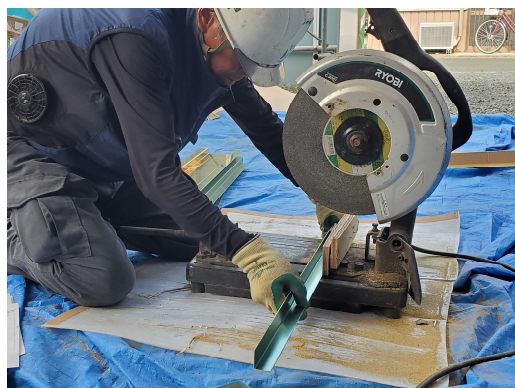
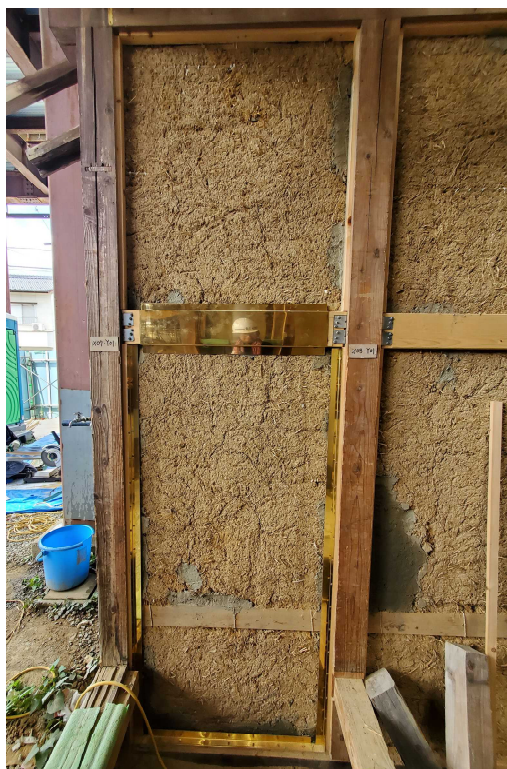
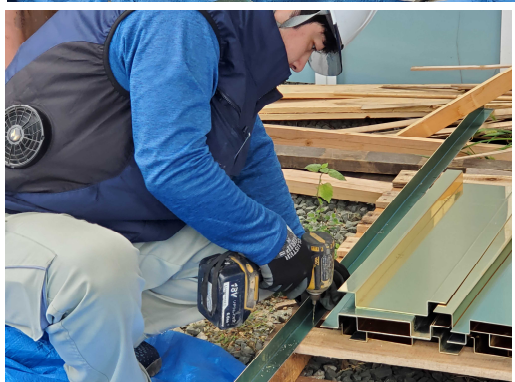
写真左の列は、真鍮を加工している様子です。上から、付け貫に取り付ける真鍮の切断、それ以外の木の調整材に取り付ける真鍮の切断、そして、ビス止めをするためにあらかじめ穴をあける作業の様子です。穴のピッチはおよそ10cm間隔。職人さんによると、ポリカーボネート材は400枚を超える枚数になるそうで、それに対するすべての面でこれらの加工作業が必要になります。膨大な作業量！右列は、真鍮が取り付けられた様子です。上は付け貫に取り付けたところ。下はある壁の一面の四方に真鍮を取り付けたところ。付け貫に木の調整材の取付、そして真鍮の加工と取付、さあ、補強用ポリカーボネート板の登場間近です。
