# 内子座 藝於遊

## 壁補強用ポリカーボネート板取付

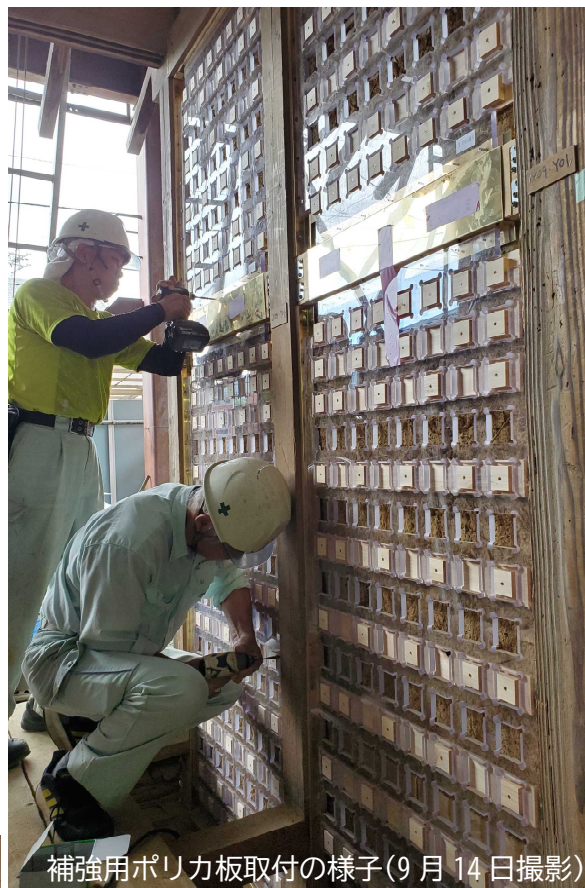
補強用ポリカ板取付の様子(9月14日撮影)

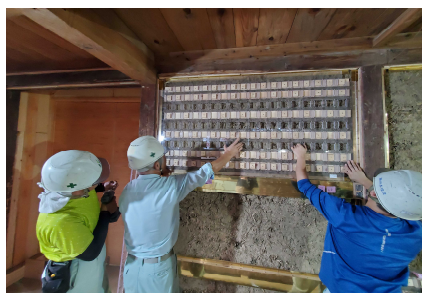
▲写真上左:補強板のおさまりが大丈夫か確認中。最初のビス止めが肝心です。

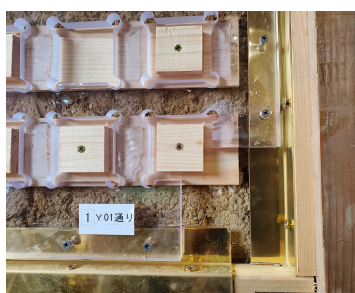
▲写真上右:補強板 NO.1 が取り付けられたところ。それぞれの板には番号と取り付けられる場所が示されている。真鍮との間隔もとれていて納まり具合もばっちり。

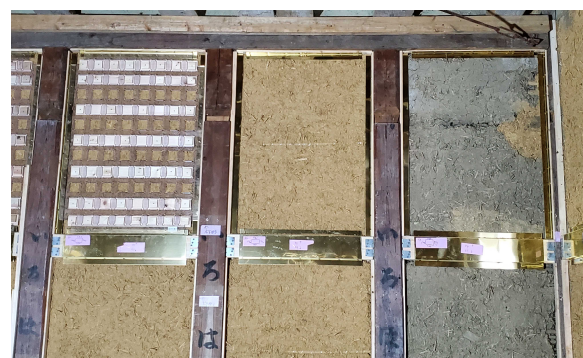
上の写真は、東櫓1階の壁の一部に補強用ポリカーボネート板が取り付けられた様子です。もともと下足場として使われていたこの場所には、柱に“いろは”の墨文字が残ります。右側の黒っぽい壁は大正オリジナルの荒壁。真ん中は昭和の復原修理で塗り直された壁で、左は昭和の壁にポリカ板が取り付けられたところです。大正・昭和・令和が揃った瞬間に思えて撮影しました。保存修理、壁補強について考えさせられます。
