# 内子座 藝於遊

## 柱脚支持金物製作と検査

令和8年9月17日、耐震補強のために取り付ける柱脚支持金物の検査が行われました。それに先立って11日にはその製作が完了しており、その最後の作業を取材させていただきました。

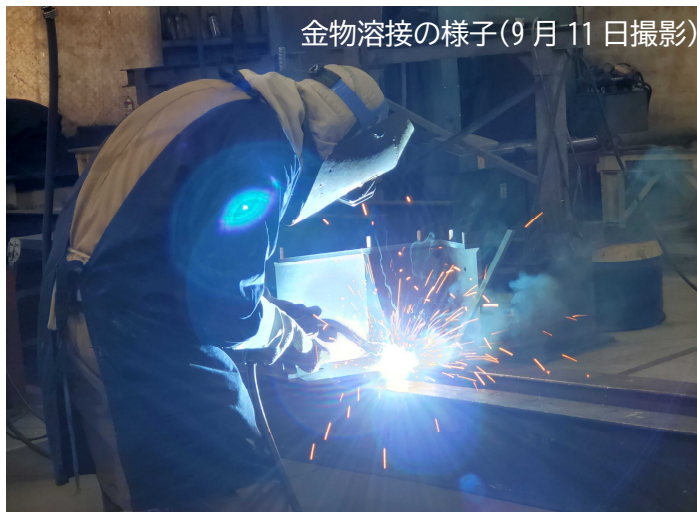
写真上左は、かたどられた材料の金物を組み立てたところです。この金物は5つのパーツで組み立てられています。溶接の際に組立部分がずれないよう、別の金物を取り付けて固定します。そして、結合部分の形や工程により、材料を変えながら溶接していきます。その右の写真は溶接途中のものです。固定用の金物がついているのがわかるでしょうか。また、L字型を作っているパーツの組立部分が溶接されています。

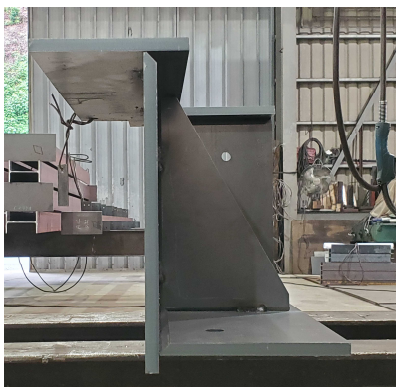
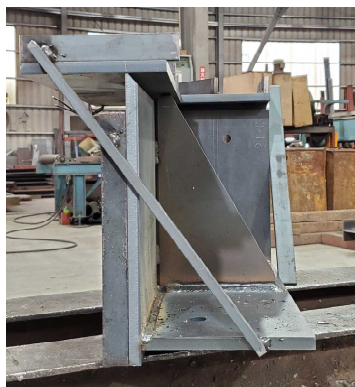
今回製作した金物は21個。複雑な金物の溶接には技術が必要です。厚みや接続部分の形状が異なる金物を迷いなく溶接していく様子は、とても簡単そうに見えますが、それも職人のなせる技です。

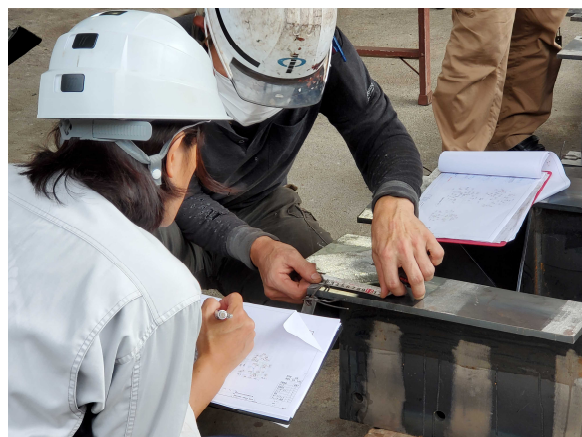
右列の写真は、9月17日に行われた柱脚支持金物検査の様子です。寸法などが正確であるかはもちろん、見た目ではわからない溶接した部分の内部に傷や空洞がないかなど、超音波を使って検査しました。製作した金物の溶接部分にセンサーをあてると、その跳ね返りによって、器具に表示されるグラフに線が現れます。その線が一定であるかどうかを見極めながら、目には見えない内部の確認が行われました。結果は良好と判断され、この後、メッキ処理が施されて内子座に納品され、取り付け作業が始まります。

▲写真上：金物と図面を照らし合わせながら、すべての寸法が確認されていく。構造補強を担当する会社もリモートで参加した。

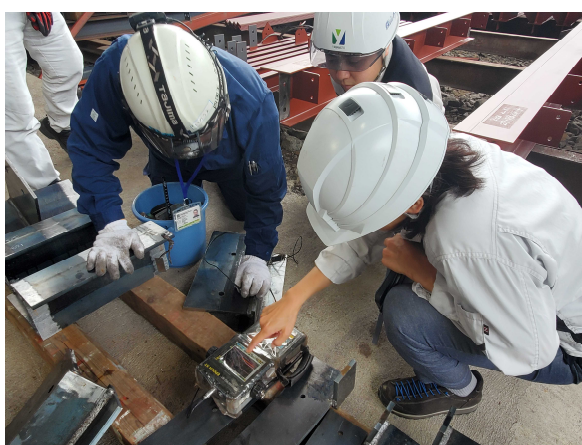
▲写真下：超音波検査の様子。器具のモニター画面に現れたグラフの線を見ながら、内部が正常であることを確認している。
