# 内子座

## 土壁の解体

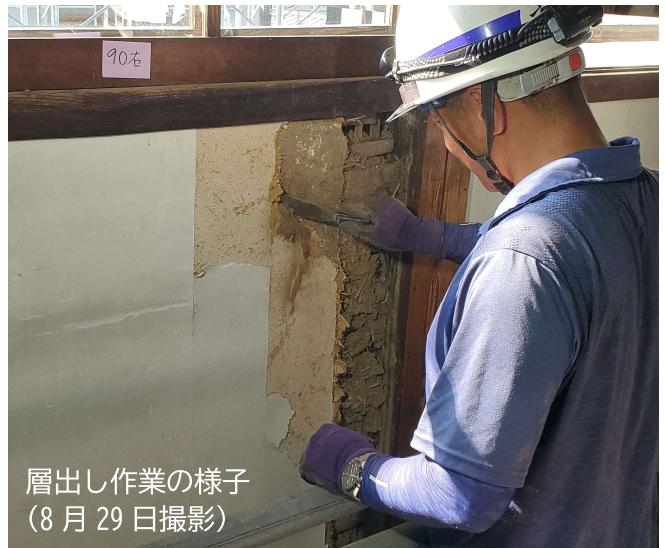
▲写真上：2階向正面

内子座の壁の色は4色。外部は主に白漆喰で、内部は、木戸先部はあさぎ漆喰、客席部は淡い赤色漆喰、舞台部は黄色味のよどや漆喰とゾーニングされています。それぞれ層出しにより大正当時の壁が見えてきました。昭和の復原修理時には、一部の壁について、当初の上塗りの上に、中塗り、上塗りをして仕上げていたことが分かります。また、面白いのは、東西の櫓状の建物内部において、当初の上塗りと現在の上塗りの間にもう一つの上塗りの層があったこと。まだその理由はわかっていないですが、内子座の歴史が何かを語りかけてくれているようです。
