内子座

瓦の取外し①

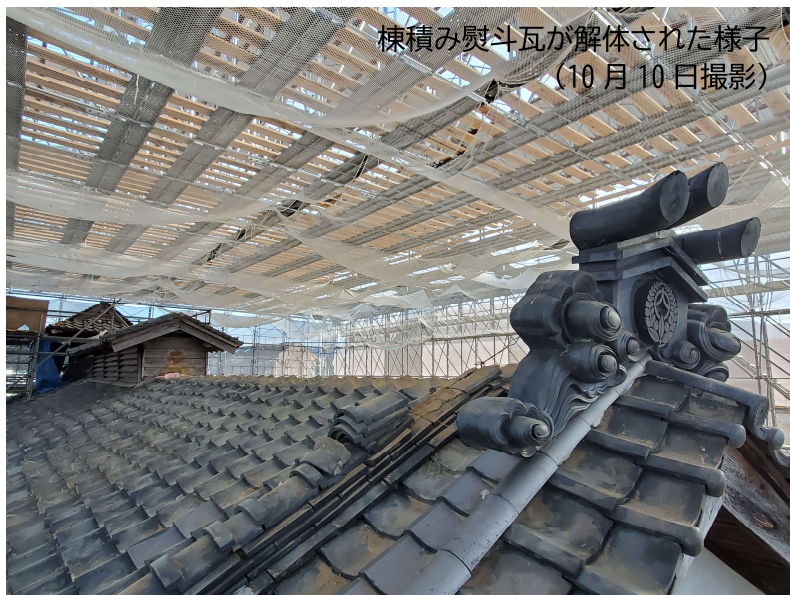
令和7年10月10日、瓦の取外し作業がスタートしました。まずとりかかったのは、太鼓櫓、越屋根、大屋根の棟積み部分の熨斗瓦。合わせて、太鼓櫓と越屋根の鬼瓦も取り外されました。取外し作業と一口に言っても、そこは文化財の取外し作業。瓦一枚一枚に番付けされ、記録を取りながらの作業です。瓦一枚一枚です！屋根から降ろしてきても、どこにあった瓦かわかるよう、図面と照らし合わせながら番付けされていきました。

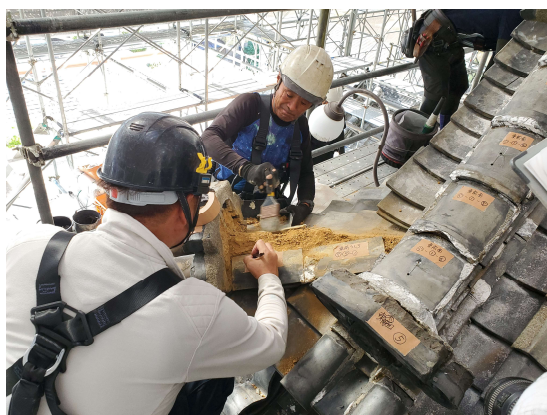
太鼓櫓の瓦に番付をしている様子(写真左)と番付用のもとなる番号を記した板(写真右)。瓦屋さん達は、この番号によって瓦がどこの場所にあったのかイメージすることができ、元の場所に戻すことができます。すごい！

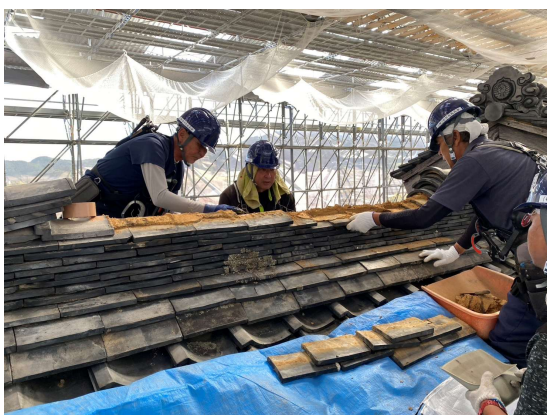
▲この写真は、大屋根の棟積み熨斗瓦の層出しをしている様子です。一段ずつになるよう取外し、何層に積まれているのか、どのような状態で積まれているかなどを確認してから取外していきます。

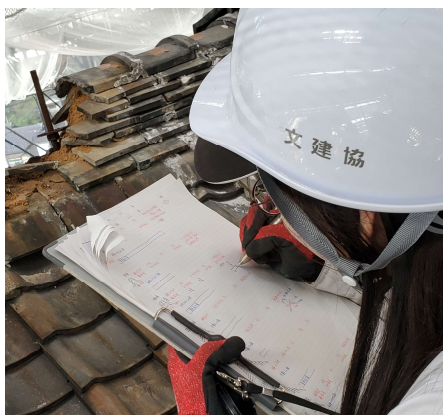
▲写真ではわかりづらいのですが、屋根の細部を記録している様子です。瓦がどのような状態であったのか、写真に収めるとともに絵でも表し記録していきます。

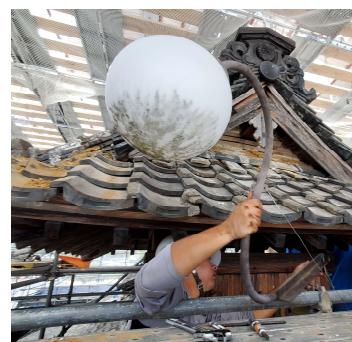
外灯の取外し

太鼓櫓に取り付けられていた外灯が取り外されました。復旧の日まで、保存小屋で保管されます。
