内子座

内子座の土壁

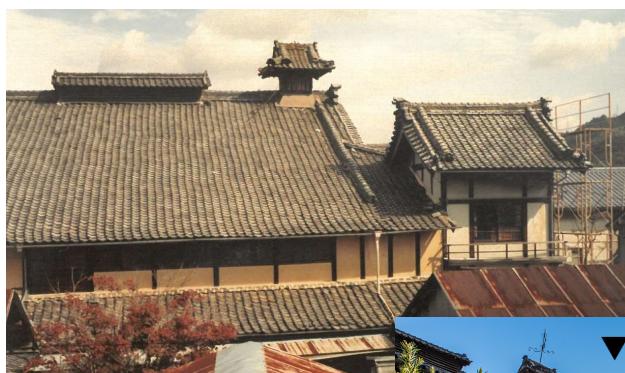
▲昭和58年頃の写真で西側を撮影したもの。檜の外壁は白いが、小屋本体部分は黄色味よどや漆喰で仕上げられていることがわかる。

一方、外部の壁は、現在は統一して白漆喰で仕上げられていますが、昭和60年の復原改修工事以前の写真を見ると、黄色味のよどや漆喰で仕上げられていた部分もあり、昭和60年前後で外壁の色が変化していることがわかります。創建当時の写真はモノクロしかないのが残念です。

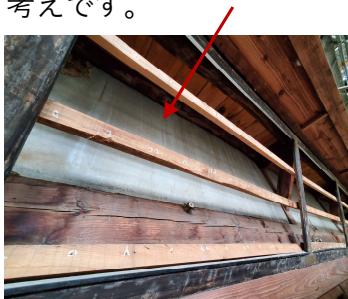
▲写真左：内子座正面木戸先の絵看板を取り外し、その裏板を解体したところ。あさぎ漆喰塗の壁が出てきた。▲写真右：2階西側の外壁。下屋の際熨斗積みを解体すると漆喰上塗りが残存していた。写真ではわかりづらいが昭和58年頃の写真と同じ黄色味のよどや漆喰塗りである。

各部の解体が進むと、これまで隠れていた部分から創建当時のオリジナルと思われる壁が顔を出してきました。これらは可能な限り当初の上塗りとして残していく考えです。
