内子座

屋根の様子

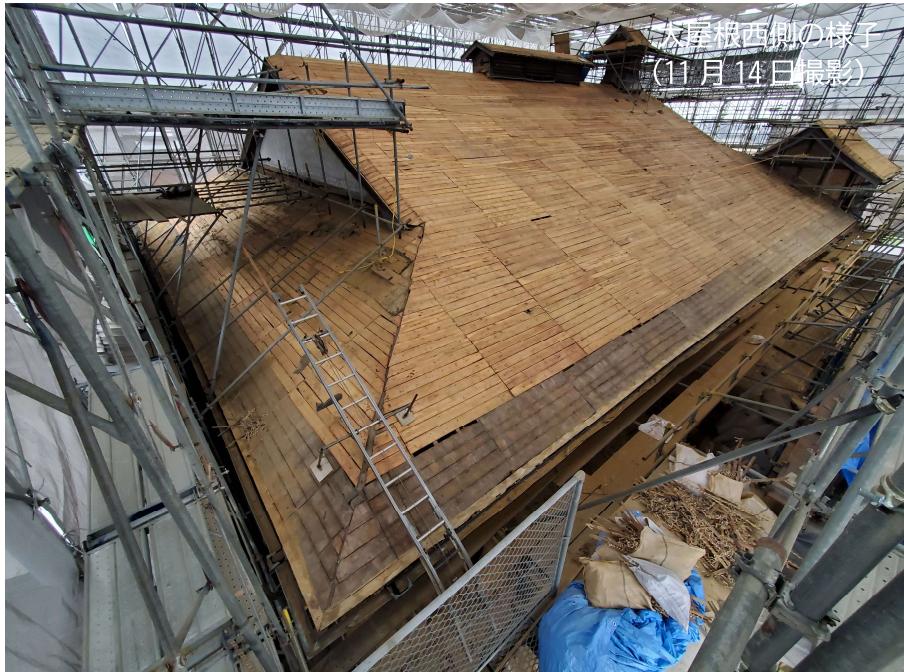
右の写真は、大屋根西側の様子です。この写真からわかるように、屋根の化粧裏板が見える部分は古い材（大正時代のオリジナルの材と思われる）が使われ、それ以外の部分は新しい材（昭和の復原工事で新しく取り替えられた材）が使われています。これらは、太鼓櫓、越屋根、東西の櫓でも同様です。

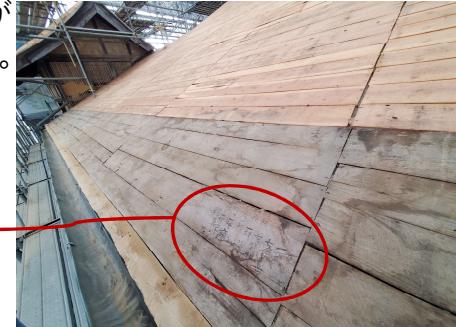
►右の写真：大正時代の材と思われる野地板からは、墨文字を見つけることができました。写真は大屋根の東側のものです。このほか北面・西面でも見つけられました。こうした発見も保存修理工事の醍醐味ですね。

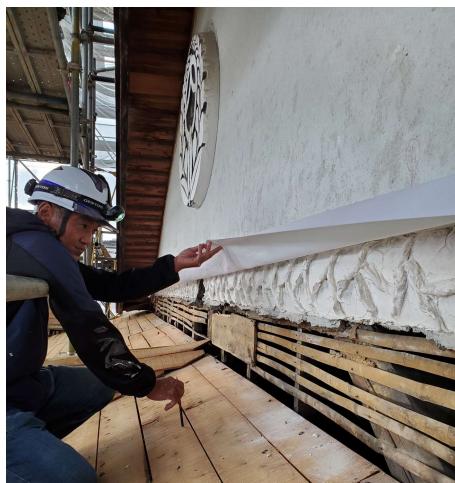
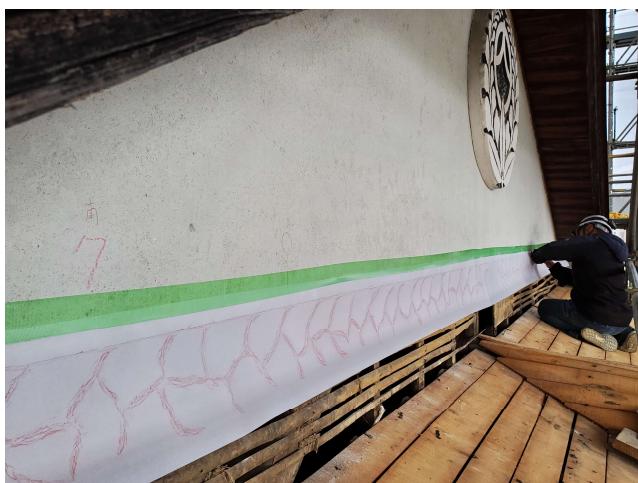
妻壁レリーフの解体に向けて

妻壁の水切り部分のレリーフは、今回の工事において、解体し、復旧することを予定しています。復旧するときに元の

形に復旧できるよう、図柄の写し取り作業が行われました。赤色の鉛筆で優しく抑えながら浮き出ている部分を塗っていく作業です。時にはレリーフの形を確認しながら写し取り作業が進められました。
