内子座

レリーフの解体

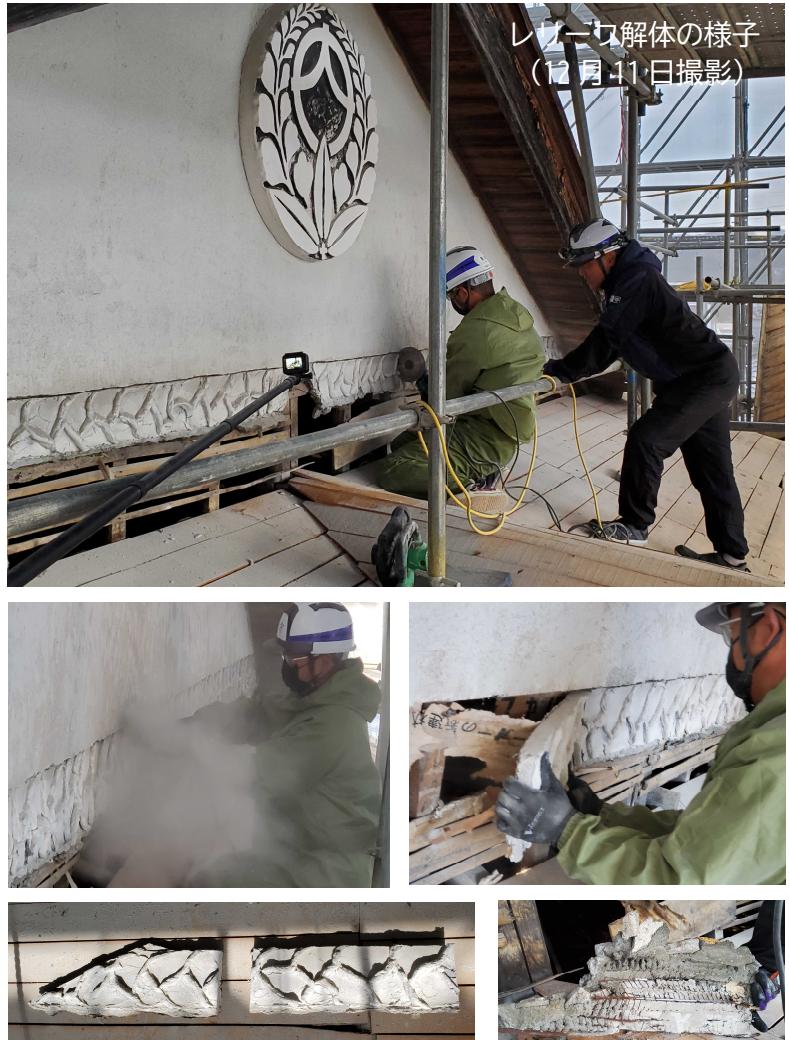
作業はサンダーを用い、水平方向に妻壁と接している部分の切り離し作業を行い、続いて垂直方向に切り目を入れ、大きな塊としてレリーフを解体します。レリーフ部分がどのようにとりつけられているのか不明瞭な点もあったため、打ち合わせをしつつあたりをつけながらの作業でしたが、そこは熟練の職人さん、的確な判断で着々と作業を進め無事に完了しました。このレリーフは北側妻壁にもあり、日を置いて北側も同様の作業が行われました。右の写真は作業の様子と解体されたレリーフです。レリーフは波ラスという材を使用して取り付けられていました。

令和7年12月11日、南側の妻壁水切り部のレリーフの解体が始まりました。今回の保存修理工事で塗り直しをすることとなっていて、復旧時の参考とするため既存のレリーフをサンプル抽出しながらの解体作業となりました。レリーフに接している壁面や木部を傷つけないよう、見る側も息をするのを忘れるような慎重な作業です。
