内子座

藝於遊

床板の解体②

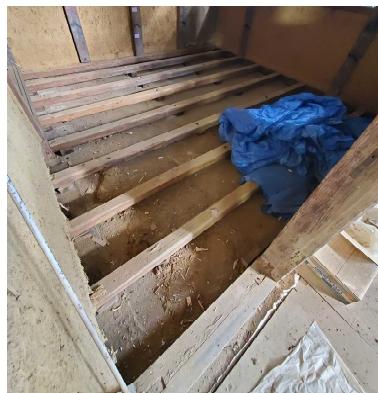
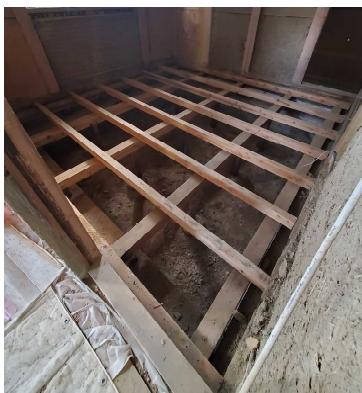
▲上の 2 つの写真は、東西の櫓の 1 階床板を解体した時の写真です。左は東櫓、右は西櫓です。今回の保存修理工事前は、それぞれ下足場と事務室として使用していました。東櫓は、商工会館として使用されていた当時、事務所の受付入口として使われていて、改造された際に土間コンクリートが増し打ちされていたようで、それがそのまま残っていました。一方西櫓の方は、床下は東石のある土間空間があり、根太や大引きは昭和の復原改修時の材ながら、床束は一部に旧根太を転用して使われているものが見られました。

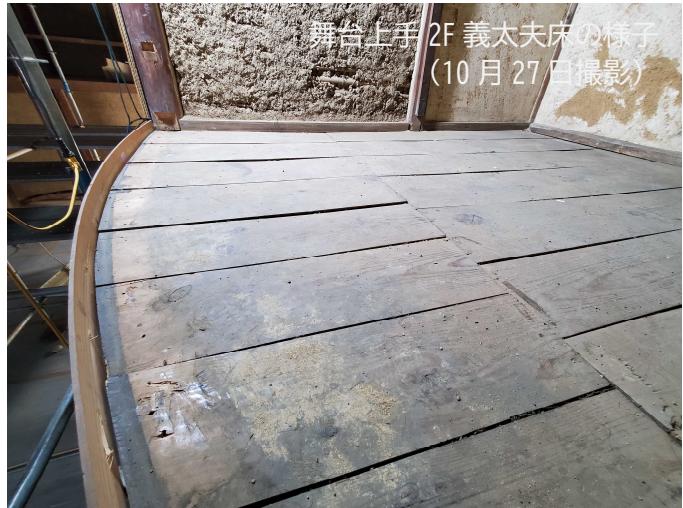
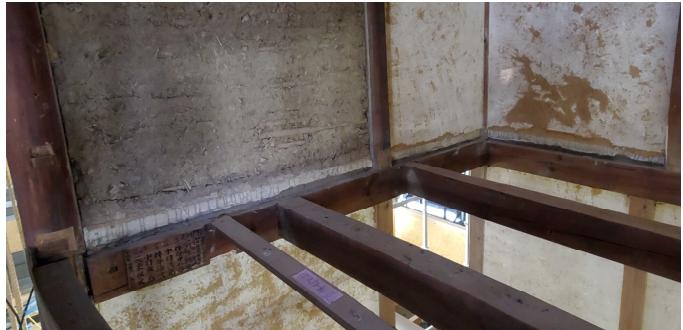
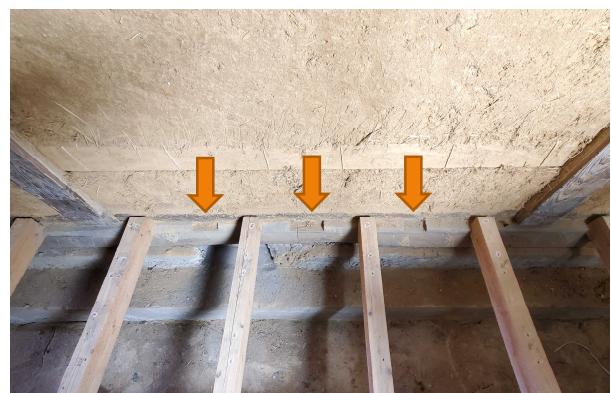
▲舞台上手の床板を解体した時の写真です。土台に根太の仕口が残っていて、当初の建築から根太割が変更されていることがわかりました。現状は一間三ツ割半なのに対し、創建当初は一間四ツ割(↓)、半間位置に幅広の根太、柱位置は仕口なし・釘止めという仕様になっていました。昭和の復原改修の際、床面の強度を増すためにこのように変更されたと考えられます。なお、西櫓 1 階も現状二間七ツ割に対し、当初は一間四ツ割の根太割でした。
