# 内子座 藝於遊

## 屋根まわりの木部の解体①

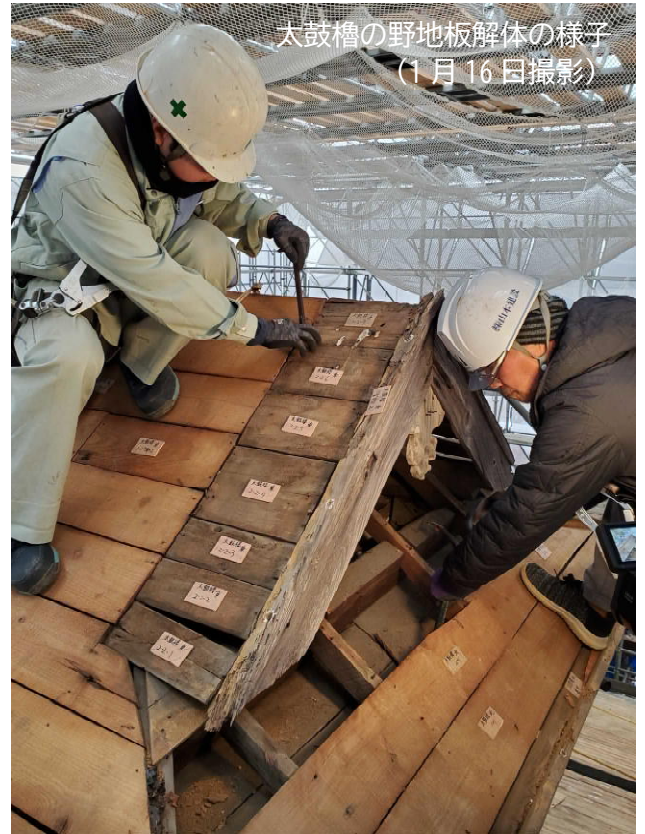
続いて着手したのが大屋根の越屋根部分です。越屋根は野地板だけでなく、ガラリと呼ばれる通風部分の板も解体されました。すぐ下の写真はその様子です。内子座の棟木に腰かけての作業です。なんだかうらやましい！

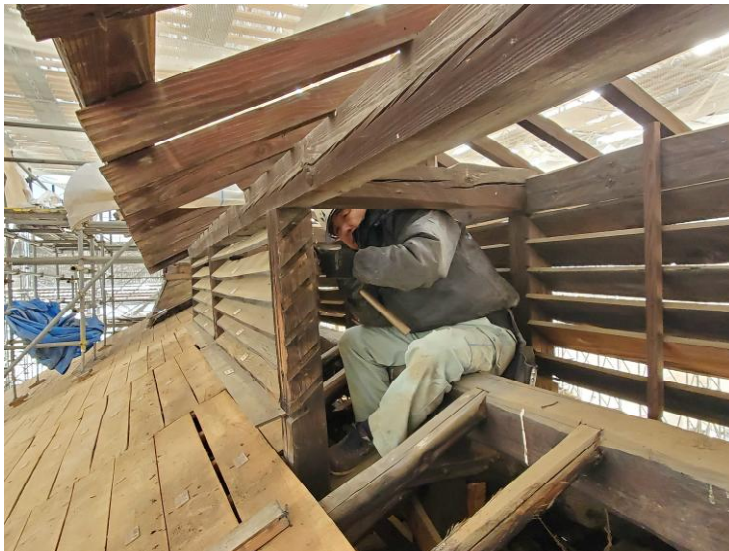
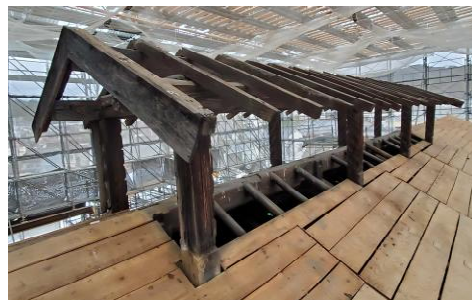
▲野地板解体後の太鼓櫓と骨組みとなった越屋根の様子

年が改まり令和8年1月16日、今年度の木部工事の最後になる屋根まわりの解体が始まりました。年明けからはこれまた野地板一枚一枚に番付作業が行われており、その完了とともに野地板解体作業に移りました。まず着手したのは太鼓櫓の野地板解体です。

屋根まわりの木部について、軒先に近い場所には、大正のオリジナルと思われる木材が使用されています。創建当初からその場所で使われていたかどうかは不明瞭ですが、木部が見える部分には古い材が使用されている、と言えます。昭和の復原修理の際に、意図してそのように工事が行われたのだと考えられます。
