内子座 藝於遊

屋根まわりの木部の解体③

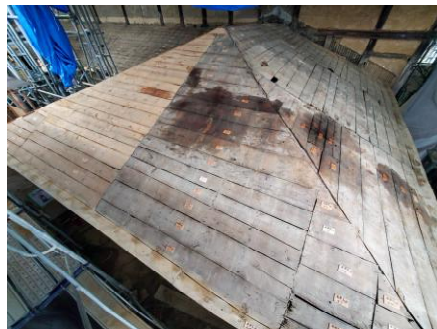
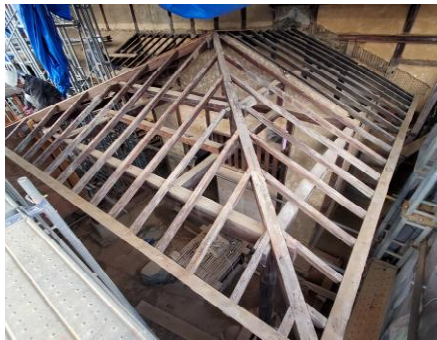
左の2枚の写真は、茶風呂と呼ばれる場所の屋根の様子です。上が野地板解体前で、下が解体後になります。この部分も昭和の復原修理工事の際に、屋根下地材は修理されていますが、南面は古材が使われています。上の写真の右側（古材）と左側（新材）で野地板の色が違うのがわかるでしょうか。

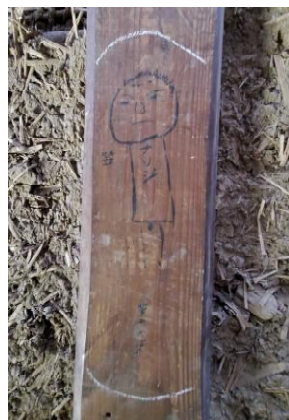
◀左の写真は、舞台上手の2階の柱に残されていた墨書きです。誰がいつ書いたものかは不明ですが、大屋根の野地板がなくなり、明るくなった内子座ではっきりと見えるようになりました。“ナンジ”と胴体部分に書かれているように読み、命名ナンジ君、内子座の新たなキャラクターになるでしょうか？
