内子座 藝於遊

屋根まわりの木部の解体④

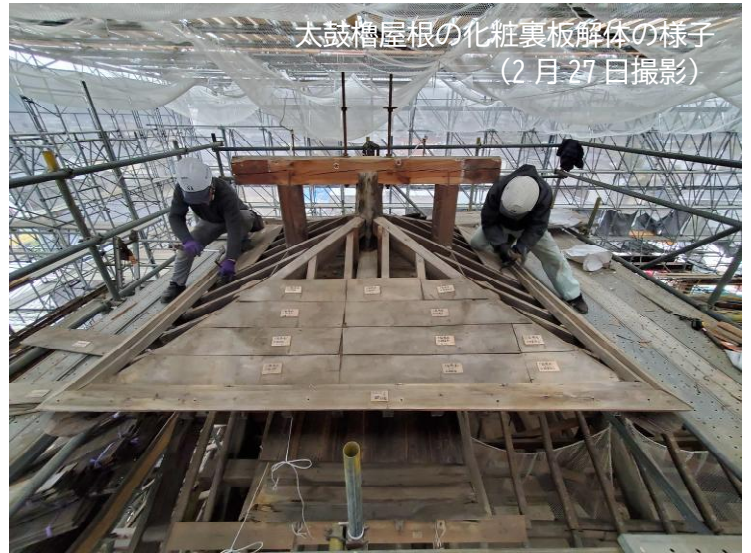
太鼓櫓屋根の化粧裏板解体の様子
(2月27日撮影)

令和8年2月27日、太鼓櫓の化粧裏板が解体されました。屋根野地板の解体が完了し、その後、各所の化粧裏板や面戸板などが解体されていきましたが、それもいよいよ終盤。この日は、最後となる太鼓櫓の化粧裏板が解体されたほか、太鼓櫓や東西櫓の懸魚も解体されました。

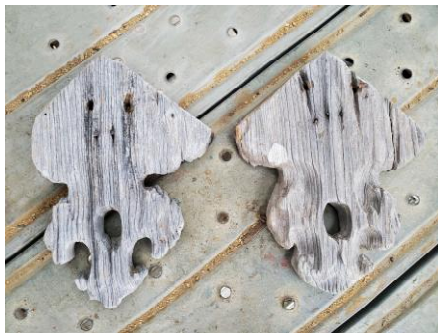
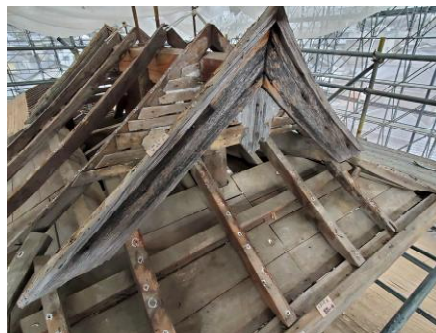
◀太鼓櫓の懸魚（左）と、懸魚が解体される前の太鼓櫓（右）。確かにイカの形に見えなくもない（笑）。

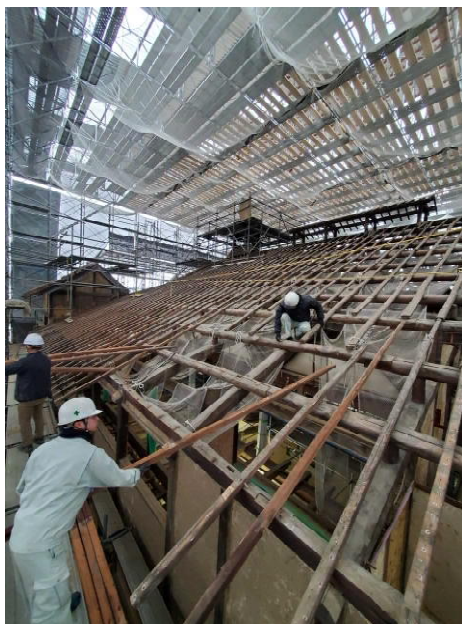
大屋根垂木の一部解体

令和8年3月2日、今年度最後の解体作業となる大屋根東面の一部の垂木が解体されました。これは、軒桁の一部に破損が見られ、その部分を修理するための解体作業です。

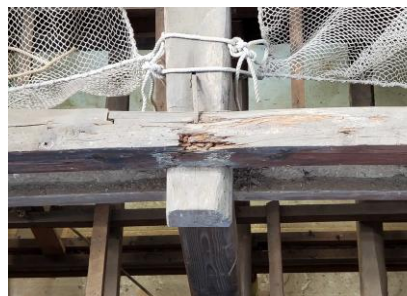
▲一部に腐食が見られる軒桁

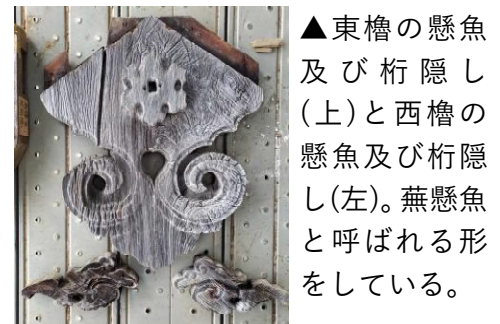
▲東櫓の懸魚及び桁隠し（上）と西櫓の懸魚及び桁隠し（左）。蕪懸魚と呼ばれる形をしている。

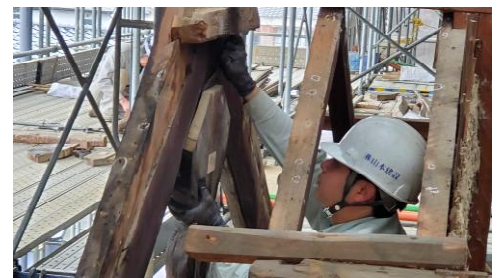
▲東櫓の懸魚解体作業の様子
