# 内子座 藝於遊

## 瓦の調査

## 舞台北側の壁

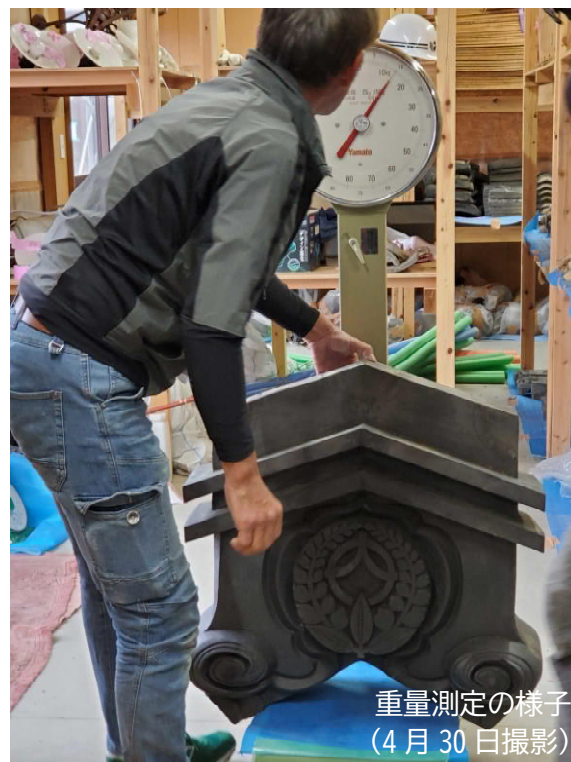
令和8年4月30日、瓦の身体検査（！）が行われました。というのは比喻ですが、内子座の鬼瓦をはじめとする役物瓦の一つ一つが体重計に乗せられ、重さが計られていました。

重量測定の様子  
(4月30日撮影)

内子座の屋根から瓦が下ろされてから早7か月が経ちますが、その間、すべての瓦が調査され、再使用する・しないが決められていき、新しく焼く瓦の数量がはじき出されてきました。結果、およそ4割の瓦が再使用できる見込みで、当初の想定よりも多くの瓦が再び内子座の屋根に戻ってこれそうです。

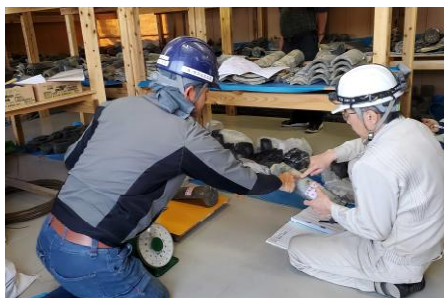
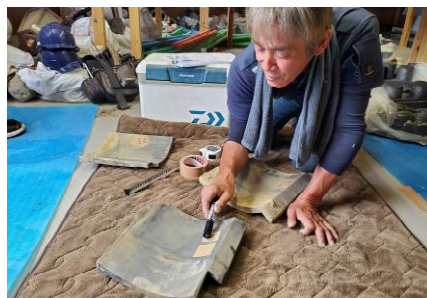
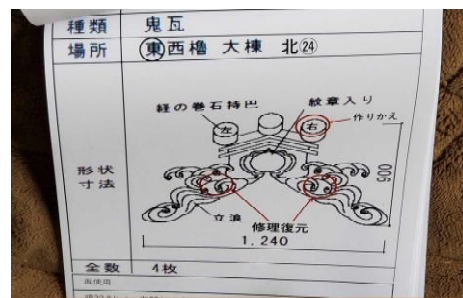
また、新しく焼くための見本となる瓦も選定が進み、それらの瓦について、重量を含めた調査が行われました。見本となる瓦は、大正時代に焼かれた創建当初のオリジナルの瓦から選ばれ、金型作製の工程へと移っていきます。なお、再使用する瓦も、焼き直しの作業が行われます。

▲写真左：新しく焼く瓦の見本となる瓦を選択するため調査している。写真中：見本となった瓦を再度調査・確認している様子。写真右：瓦の調査シート。どのように対応していくかが細かく書かれている。
