# 内子座 藝於遊

## 補足木材取付

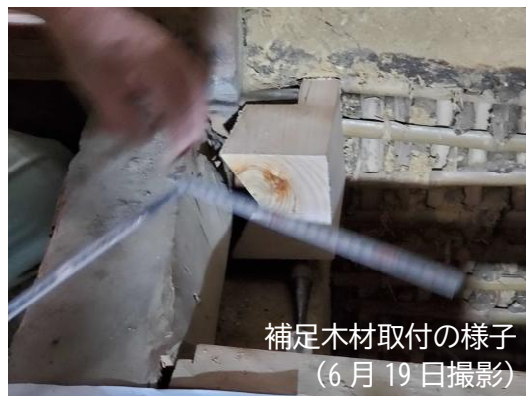
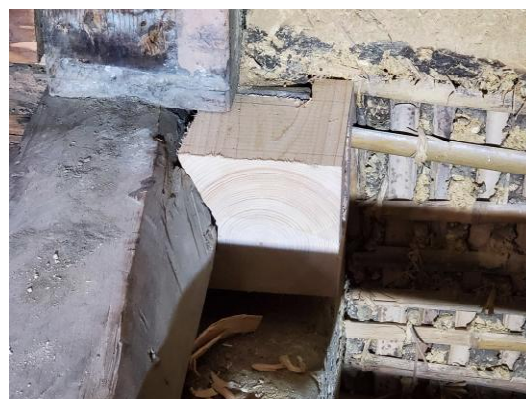
補足木材取付の様子  
(6月19日撮影)

右の写真は、事務室押入れの土台となる部分です。現代のような角材の土台ではないため、構造補強材を受ける部分を付け加える作業が行われました。光付け（ひかりつけ）といわれる伝統的な大工技術で、右上は作業途中の様子で、右下が完成した写真です。狭く安定しない場所での作業でしたが、微妙な角度で木材を隙間なく加工するプロの技が光を放ちました。

令和8年6月19日、補足木材の取付作業を見せていただきました。内子座の構造補強のため、必要な部分に新たに木材を取り付けたり、木部の丸み部分を補足したりなど、施工内容は様々ですが、いずれも元の木材を傷つけないよう工夫を凝らしながら作業が進められていきました。

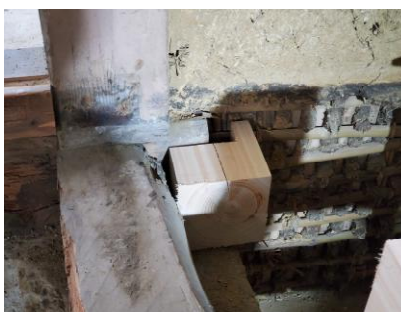
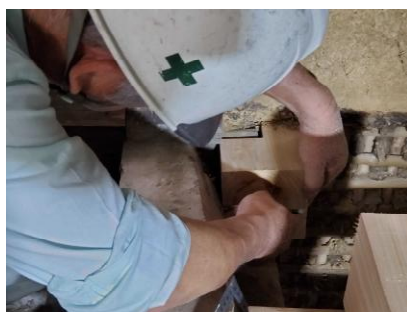
◀左：加工前の木材。◀右：元々の木部の角度を写し取りながら削っていきます。
