# 内子座 藝於遊

## 壁補強板取付用付け貫の取付

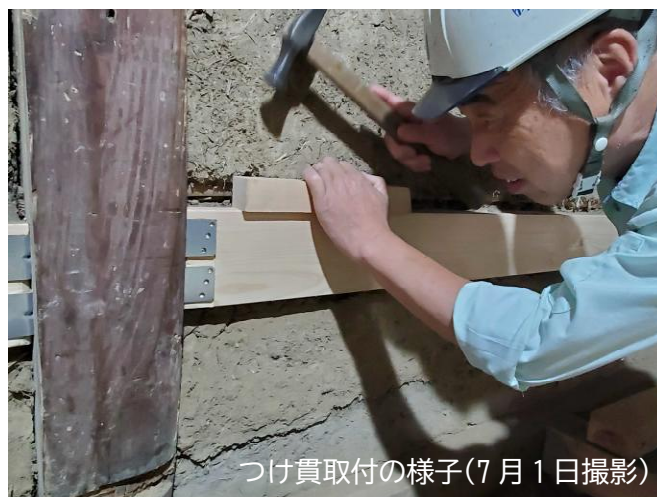
令和8年6月後半から、壁補強用のポリカーボネート板を取り付けるための下地材の取付が始まりました。付け貫と称される木材を補強される壁に取り付けていきます。これは補強を予定している壁のおよそすべてに取り付けられていくとのこと。まず着手したのは、舞台北側の内壁で、柱の両サイドに金具が取り付けられ、そこへ木材がはめ込まれていきます。内子座の壁は真壁づくりで厚みはそれほどないため、付け貫を加工するのでもミリ単位での細かい調整をしながら作業が進みます。ここでも職人技が光りを放ちます。

つけ貫取付の様子(7月1日撮影)

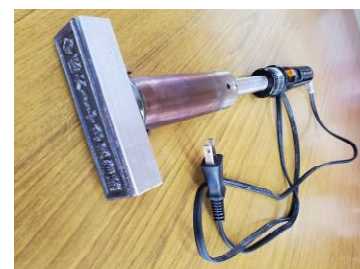
保存修理工事で新しくなった木部に付けられる焼印が完成しました。内子座では、昭和58～60年の復原修理工事やその後の活用整備工事においては単に西暦の年号のみの焼印が押されていましたが、重要文化財の保存修理ではこういったスタイルが一般的だそうです。工事完成後にどこかで見られるかも？
