# 内子座 藝於遊

## 補強用ポリカーボネート板

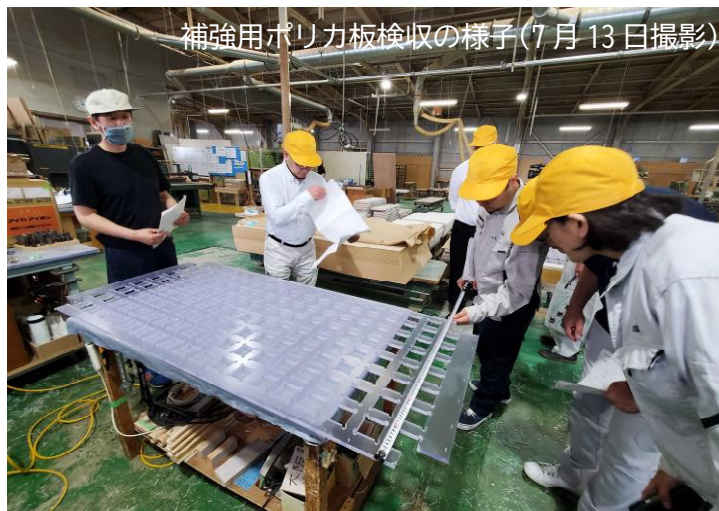
補強用ポリカーボネート板検収の様子(7月13日撮影)

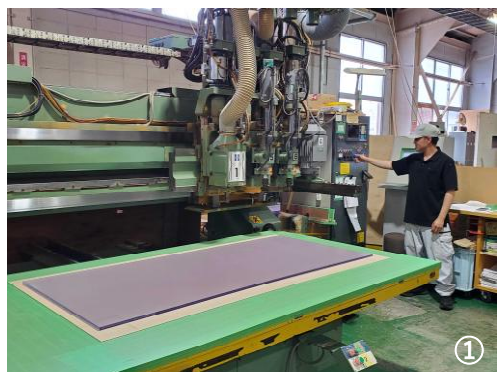
①

①ポリカーボネート板が旋盤加工用の機械に設置されます。②及び③は樹脂用の刃物によって板が削られていく様子です。場所によって刃物を変えて削っていきます。5 種類の刃が使われます。④完成したばかりの板。1 枚の板を完成させるのに約 1 時間かかります

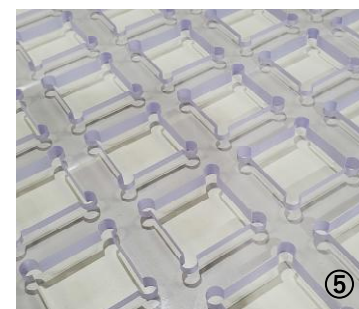
⑤

⑤板をアップして撮影したもの。削り取られた穴の大きさは約 5 cm 角で、四角が丸みを帯びた特許技術のこの形がミソとのこと。内子座を守ってくれる約 350 枚の板が、目下山形の地で製作されています。
