内子座 藝於遊

内部足場組立

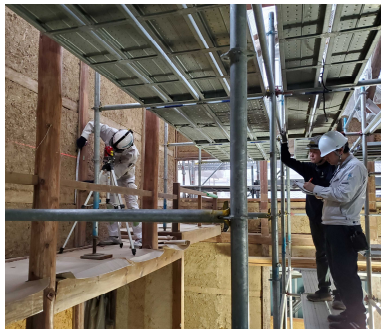
令和8年4月10日、補強工事にかかわるメンバーにより、パネルを入れる壁の実測や小屋組みの状況調査などが行われました。ポリカーボネート材による補強パネル製作が本格化します。

◀写真左：昨年に引き続き実測調査されている壁。内子座の壁にあったサイズのパネルが制作されていきます。◀写真右：1階天井裏の小屋組みを確認している様子。1階天井裏(2F床下)で水平構面の補強が施されていきます。
