内子座

床板の解体③

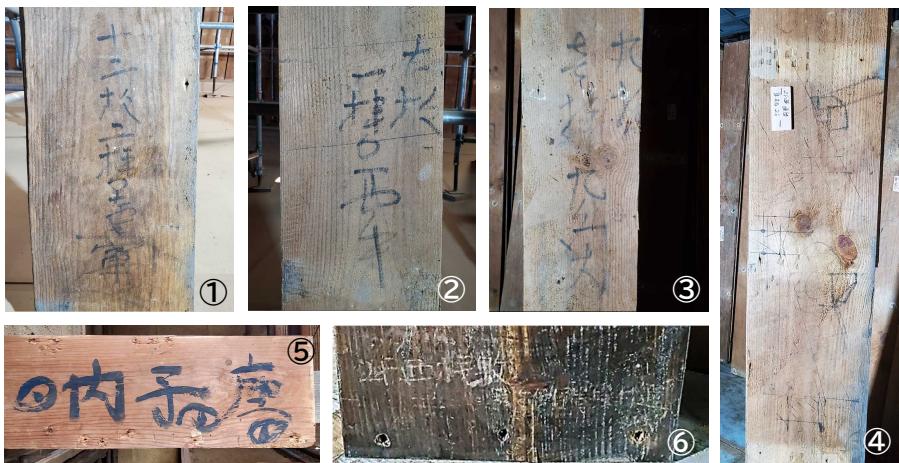
◀①~⑤大正の床板材裏側に書かれていた墨文字。数量と思しき墨文字(①~③)のほかに、図形(④)や"内子座"(⑤)と記されたものも。"座"は旧字体で書かれている。昭和の復原改修時に記されたと思しき文字跡も発見(⑥)。当時もどこに使われていた床板か確認していたのでしょうか。

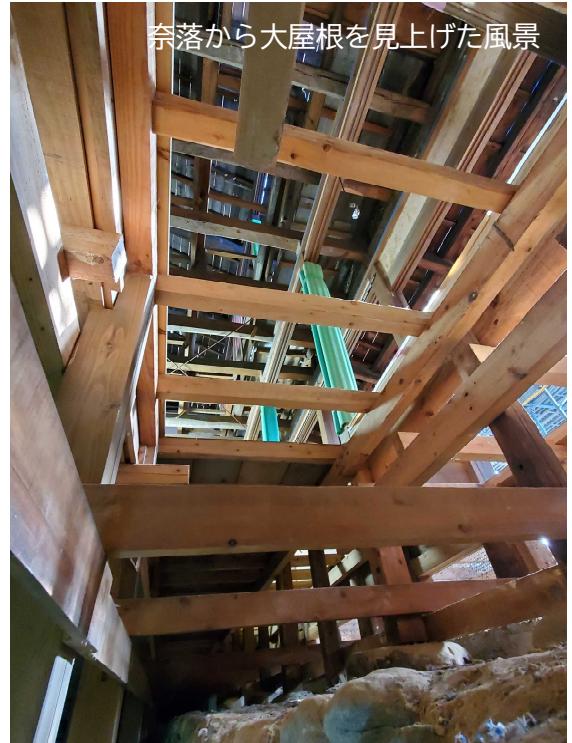
▲天井板と床板解体により、奈落から大屋根の野地板が見えるように。激レア風景！

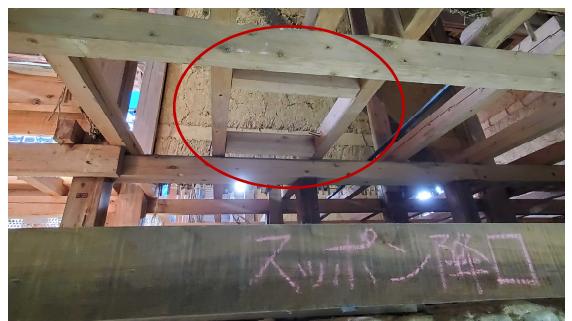
▲昭和の復原改修時に復原されたすっぽんへの降口。現在のような奈落から鳥屋口へと地下に通路ができたのは、平成5年の改修時のこと。
